Bulletin d'information technique

Date: 01.08.2017

Concernant : améliorations de la vanne de commande 541

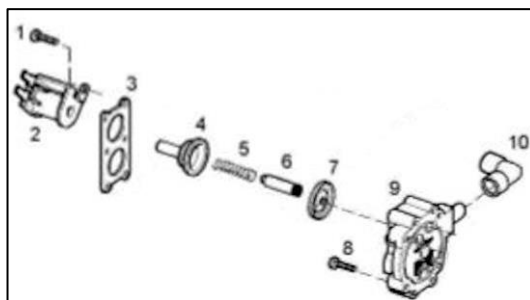
Voir la vidéo 'ACTUELLE configuration capot arrière'.

La configuration ACTUELLE du capot arrière nécessite le retrait de plusieurs vis pour accéder aux composants du solénoïde:

1. enlever la/les vis de fixation du/des solénoïde(s) et
2. retirer la/les bobine(s) du/des solénoïde(s);
3. enlevez les vis de fixation de la plaque de montage;
4. Retirez la plaque de montage, le(s) guide(s) solénoïde(s), le(s) ressort(s) et le(s) piston(s) (risque de chute et de perte de ces composants!)
5. enlever le(s) diaphragme(s).

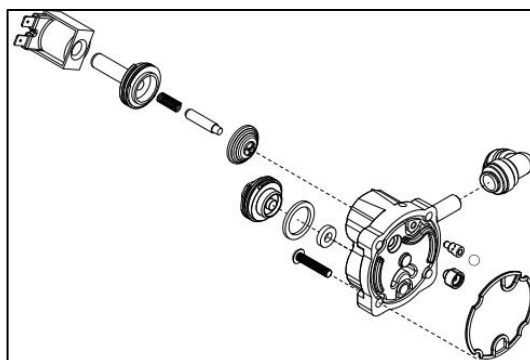
Voir la vidéo 'NOUVELLE configuration du capot arrière'.

Sur la NOUVELLE configuration du capot arrière, il n'est pas nécessaire de desserrer des vis:

1. la bobine de solénoïde a un «ajustement rapide» et peut simplement être retirée;
2. Le guide solénoïde, le ressort, le plongeur et le diaphragme peuvent être enlevés en un seule partie, simplement en le dévissant du capot arrière, en utilisant une pince (universelle) ou un outil, que nous avons spécialement développé (PN 39117);

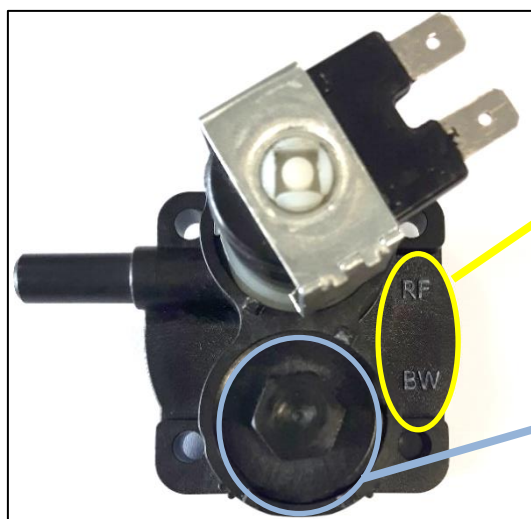
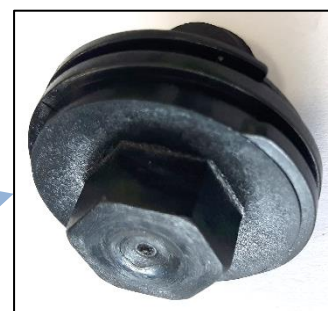
avec les 2 sièges, pour les 2 solénoïdes présents; solénoïde du renvoi d'eau en haut, solénoïde du détassage en bas. L'un de ces 2 sièges peut simplement être bouché si la fonction solénoïde respective n'est pas nécessaire; Sur les systèmes Eco, cela signifie que le siège inférieur (pour le solénoïde du détassage) est bouché. Nous avons aussi ajouté des indications sur le capuchon arrière, à côté des sièges solénoïdes, indiquant clairement la fonction de chaque siège / solénoïde:

RF = renvoi d'eau = siège / solénoïde EN HAUT

BW = détassage / rinçage rapide = siège / solénoïde EN BAS

Ces indications éviteront une connexion incorrecte du câble solénoïde du panneau de commande électronique vers la bobine du solénoïde.
