Bulletin d'information technique

Date: 01.08.2017

Concernant : améliorations de la vanne de commande 541

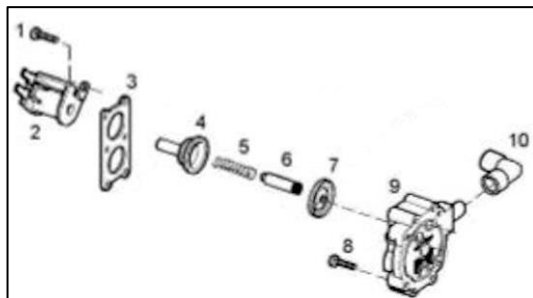
Voir la vidéo 'ACTUELLE configuration capot arrière'.

La configuration ACTUELLE du capot arrière nécessite le retrait de plusieurs vis pour accéder aux composants du solénoïde:

1. enlever la/les vis de fixation du/des solénoïde(s) et
2. retirer la/les bobine(s) du/des solénoïde(s);
3. enlevez les vis de fixation de la plaque de montage;
4. Retirez la plaque de montage, le(s) guide(s) solénoïde(s), le(s) ressort(s) et le(s) piston(s) (risque de chute et de perte de ces composants!)
5. enlever le(s) diaphragme(s).

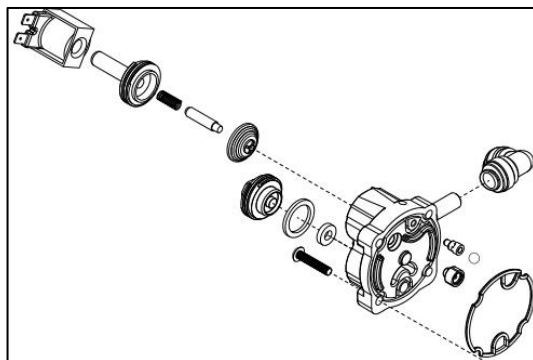
Voir la vidéo 'NOUVELLE configuration du capot arrière'.

Sur la NOUVELLE configuration du capot arrière, il n'est pas nécessaire de desserrer des vis:

1. la bobine de solénoïde a un «ajustement rapide» et peut simplement être retirée;
2. Le guide solénoïde, le ressort, le plongeur et le diaphragme peuvent être enlevés en un seule partie, simplement en le dévissant du capot arrière, en utilisant une pince (universelle) ou un outil, que nous avons spécialement développé (PN 39117);

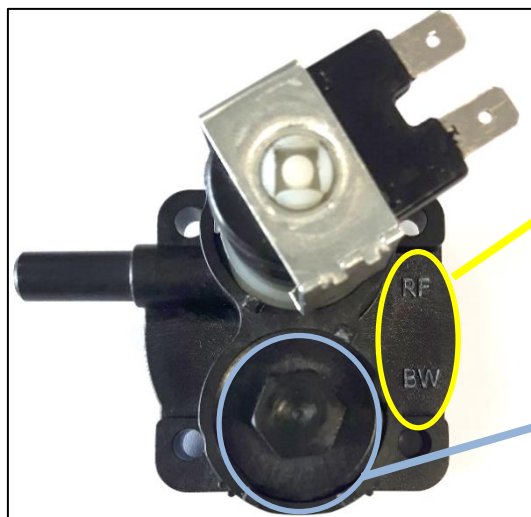
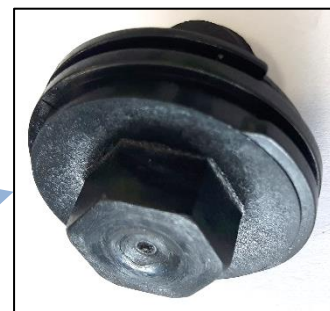
avec les 2 sièges, pour les 2 solénoïdes présents; solénoïde du renvoi d'eau en haut, solénoïde du détassage en bas. L'un de ces 2 sièges peut simplement être bouché si la fonction solénoïde respective n'est pas nécessaire; Sur les systèmes Eco, cela signifie que le siège inférieur (pour le solénoïde du détassage) est bouché. Nous avons aussi ajouté des indications sur le capuchon arrière, à côté des sièges solénoïdes, indiquant clairement la fonction de chaque siège / solénoïde:

RF = renvoi d'eau = siège / solénoïde EN HAUT

BW = détassage / rinçage rapide = siège / solénoïde EN BAS

Ces indications éviteront une connexion incorrecte du câble solénoïde du panneau de commande électronique vers la bobine du solénoïde.

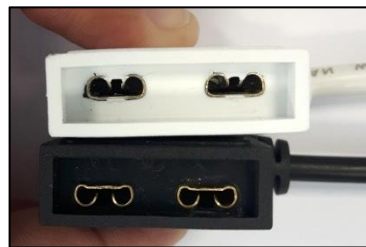
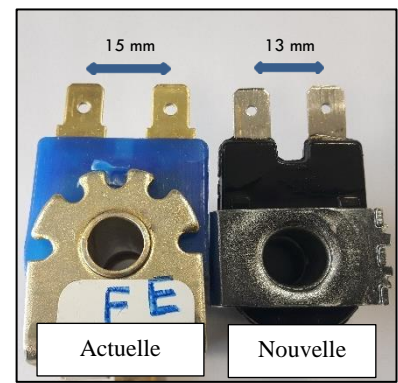
1. Câble(s) solénoïde(s): parce que l'entraxe de la connexion sur la nouvelle bobine de solénoïde est plus petite que sur la bobine de solénoïde actuelle, les câbles de connexion pour le solénoïde de renvoi d'eau et du détassage sont modifiés. Nous avons choisi de standardiser en passant sur 1 couleur (noir) au lieu de 2 couleurs (blanc pour le renvoi d'eau, noir pour le détassage) pour les deux solénoïdes, mais avec une étiquette clairement visible, marquée RF (pour le renvoi d'eau) ou BW (pour le détassage) aux extrémités du câble (sur le côté de la bobine de solénoïde et sur le côté de la carte).

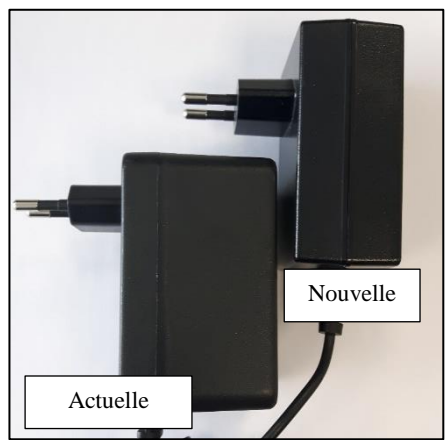
2. Transformateur: en raison des réglementations d'efficacité énergétique en cours, nous passons du transformateur AC/AC actuel à un nouveau transformateur AC/DC. Les avantages sont les suivants:
 - efficacité supérieure / perte d'énergie réduite (<0,5 watt)
 - poids léger;
 - plus compact.

Remarque: La prise de connexion du cordon de sortie du nouveau transformateur AC/DC est plus petite que celle du transformateur AC/AC actuel, bien qu'il s'agisse d'un modèle similaire. Ceci est fait intentionnellement pour éviter l'utilisation d'un transformateur incorrect.
