Bulletin d'Information Technique

Date: 7.03.2018

Concernant: bille anti-retour sur vanne de commande 541

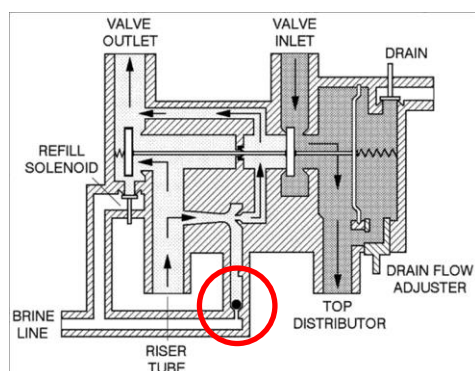
Récemment nous avons reçu quelques rapports émanant du terrain, concernant des vannes de commande 541 avec remplissage du bac à sel temporisé, qui fuient vers le bac à sel. Après examen nous avons constaté que cette fuite est causée par le bille en caoutchouc (réf. 8 sur vue éclatée sur pg 2), qui sert comme vanne anti-retour à l'intérieur de la cavité d'aspiration de saumure. Bien que difficile à vérifier à l'œil, la bille présente une légère déformation/irrégularité, qui peut, de temps en temps (dépendant de la position/rotation de la bille), provoquer une fermeture incorrecte contre le siège.

Le meilleur moyen de vérifier le fonctionnement correct de la bille anti-retour est d'effectuer manuellement quelques régénérations (vous pouvez faire avancer manuellement la vanne de commande à travers les cycles de régénération) et de vérifier s'il y a une fuite au niveau de la ligne de saumure, lorsque la vanne de commande est de nouveau en position de service; au cours de chaque régénération la bille anti-retour sera déplacée d'avant en arrière dans la cavité, ce qui entraînera une position différente de la bille anti-retour contre le siège. En cas de fuite, le remplacement de la bille anti-retour resoudra ce problème.
